## PLANO DE SEGURANÇA DA BARRAGEM PCH TOCA DO TIGRE

**PROSENGE**  
projetos e engenharia

**TTG-C-PSB-001-01-24**

**DEZEMBRO/2024**

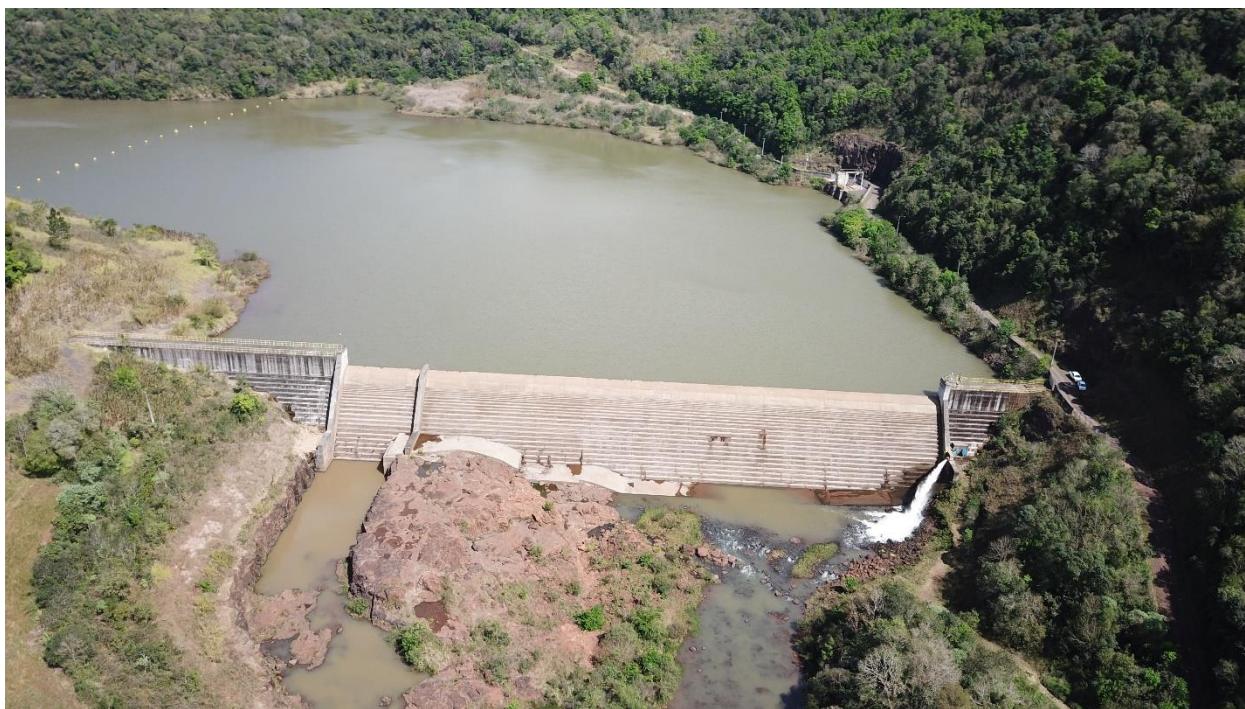
Figura 18 – Vertedouro

O Vertedouro, do tipo soleira livre, sem comportas, disposto no eixo do rio Turvo, com a crista na El. 297,00 m, comprimento total de 148,00 m e capacidade de vazão de 1.731,00 m<sup>3</sup>/s (TR=1.000 anos), atingirá NA Máx Max de 300,00 m.
